**DELIMITACIÓN Y ZONIFICACIÓN DE ÁREAS EN AMENAZA Y ESCENARIOS EN
CONDICIÓN DE RIESGO POR INUNDACIÓN A ESCALA 1:25000 PARA LA ZONA
RURAL Y 1:5000 PARA LA ZONA URBANA DEL MUNICIPIO DE MONQUIRÁ –
BOYACÁ**

**UNIVERSIDAD PEDAGOGICA Y TECNOLOGICA DE COLOMBIA
U.P.T.C.
FACULTAD SECCIONAL SOGAMOSO
ESCUELA DE INGENIERIA GEOLOGICA
SOGAMOSO
2018**

**PROYECTO DE GRADO PARA OBTENER EL TÍTULO DE INGENIERO GEÓLOGO
MODALIDAD DE PROYECTO DE INVESTIGACIÓN**

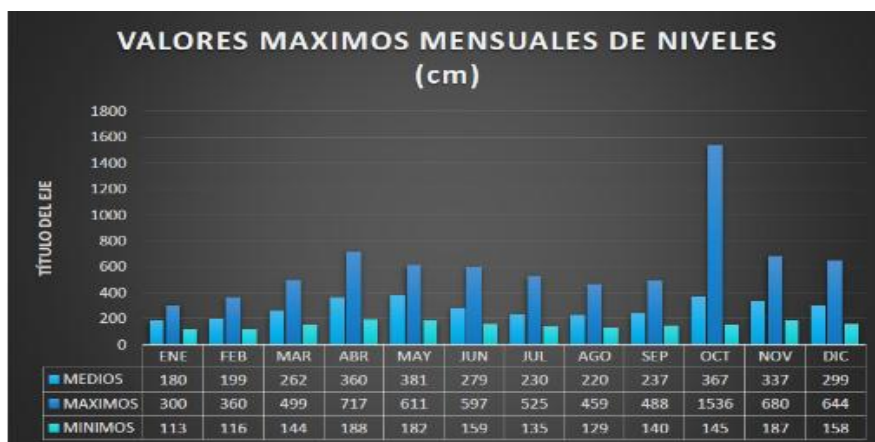
FIGURA 27. Valores máximos mensuales de caudales

De acuerdo con la anterior gráfica, se establece que los niveles del río para los meses Abril, Mayo, Octubre y Noviembre son los más altos, estas temporadas son coherentes con la distribución de caudales y precipitaciones que se presentan para estas temporadas.

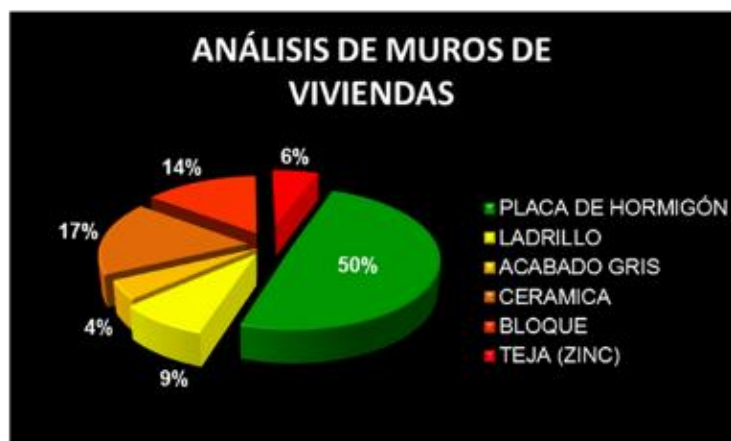
FIGURA 55. Análisis de muros de viviendas.

MUROS DE VIVIENA (EXTERIOR)	N° VIVIENDAS
PLACA DE HORMIGÓN	192
LADRILLO TOLETE	0
LADRILLO	33
ACABADO GRIS	17
ACABADO BLANCO	0
CERAMICA	67
BLOQUE	56
TEJA (ZINC)	23
MADERA (TABLA)	0

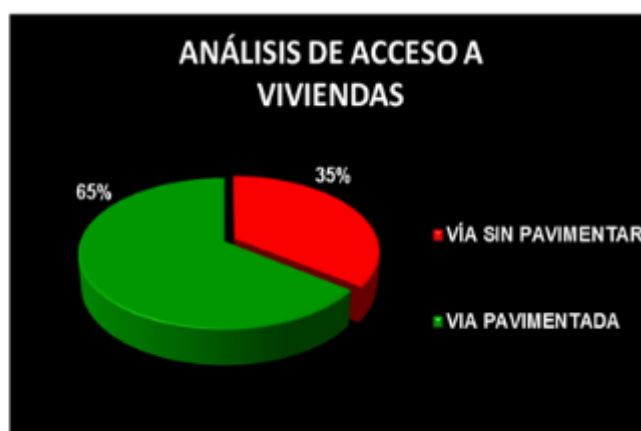
FIGURA 56. Análisis de acceso a viviendas.

ACCESO A VIVIENDA	N° VIVIENDAS
CARRETEABLE	0
VÍA SIN PAVIMENTAR	137
VIA PAVIMENTADA	251
